Auffallende Gelände-anomalien markieren den Grundriss der ehemaligen Zehntscheune.

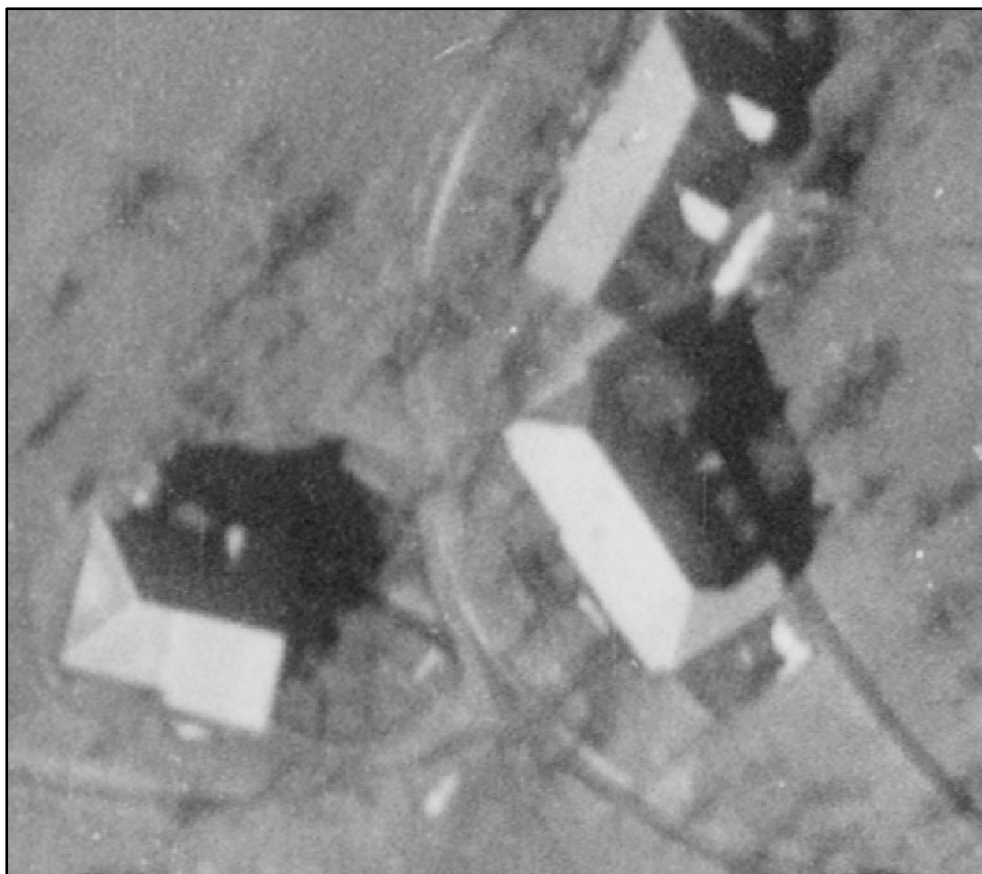
Quelle: Luftbilder © KMBD, LGL, www.lgl-bw.de

Der Grundriss lässt sich so eindeutig rekonstruieren und bestätigt die Angaben der Gemarkungspläne von 1777 und 1780.
