Stellungnahme zu den beiden Artikeln im Tagungsband: „*Im Krieg ist weder Glück noch Stern: Barocke Festungen, Schanzen und Schlachtfelder aus der Epoche des Dreißigjährigen Kriegs am Oberrhein*“, Bertram Jenisch/Andreas Haasis-Berner/R. Johanna Regath/Werner Konold (Hg.) Verlag Thorbecke, Veröffentlichung des Alemannischen Instituts Freiburg i. Br., Nr. 88, 2021, „*Die Linien und Schanzen im Schwarzwald*“, S. 292 ff. und „*Die Linien und Schanzen im Schwarzwald – Zu den barocken Befestigungen im Schwarzwald*“, S. 75 Autor Dr. Andreas Haasis-Berner

Sternschanzen

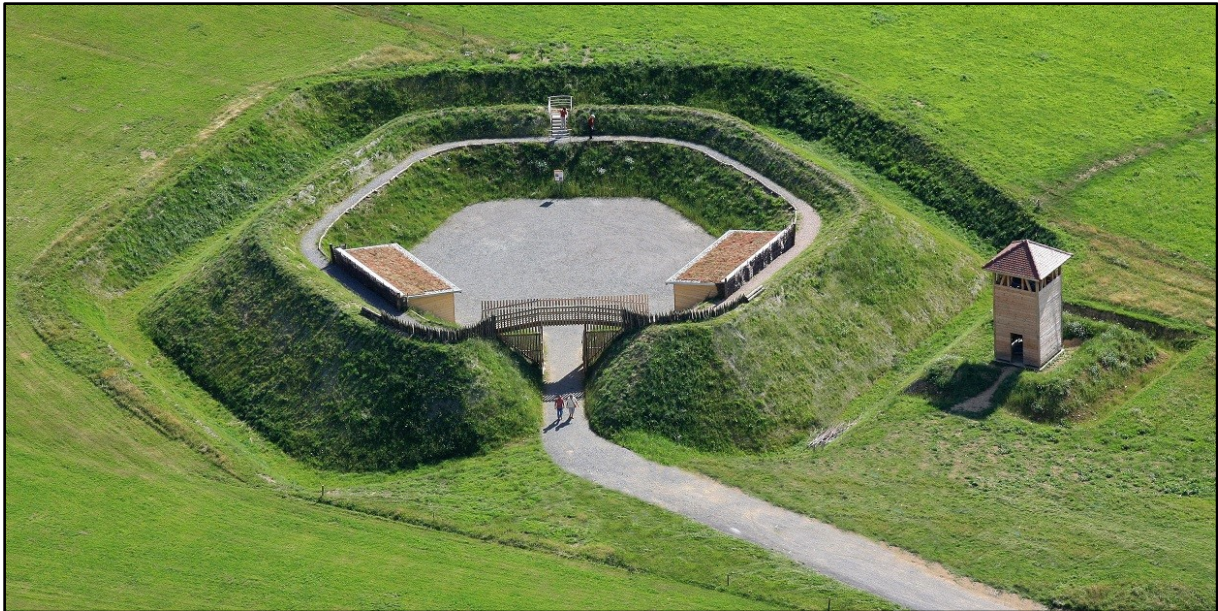
Die Rekonstruktion einer regulären/regelmäßigen und idealtypischen 6-Eck-Schanze.

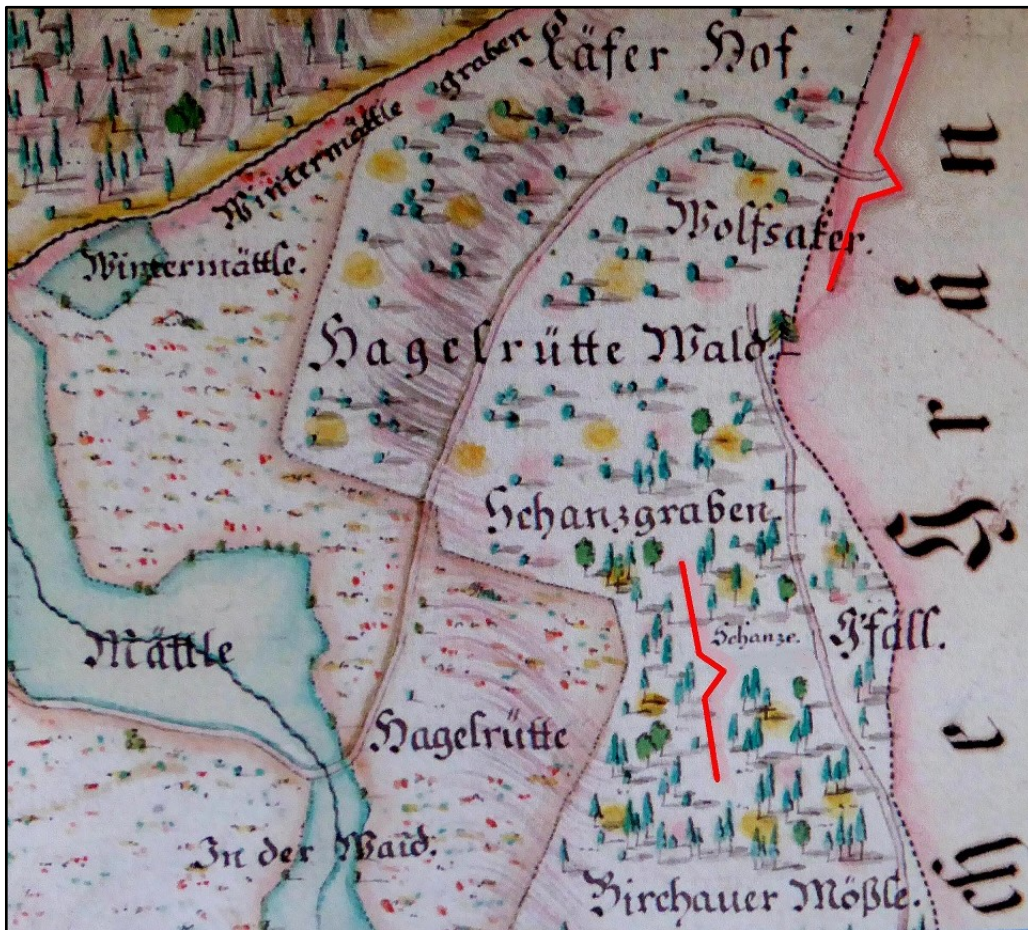
Doppelsperre an den Passübergängen nach Elbenschwand und Bürchau.

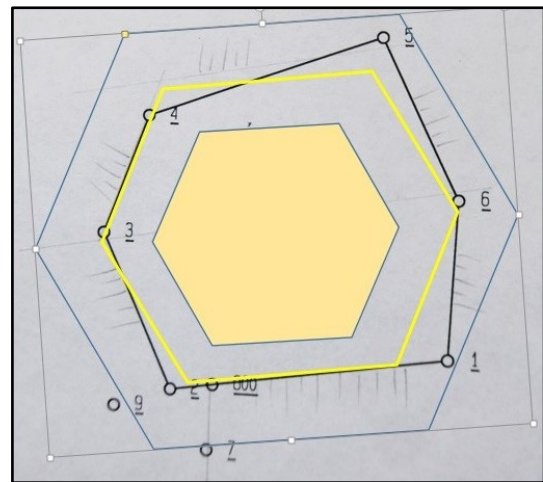
Die Simulation (unten) eines symmetrischen 6-Eckes zeigt, dass die irreguläre Form ursprünglich möglicherweise eine reguläre Polygonalschanze gewesen sein kann, bei der es einerseits im Laufe der Zeit zu Formveränderungen durch Abrutschungen, Erosion und Hangsolifluktion infolge der schlechten „*Verzahnungsqualität*“ des aufgeschütteten Erdreichs gekommen ist. Vermutlich ist dies auch der Grund, weshalb – zieht man die deutlich in Ost-Westrichtung „*verzerrten*“ Bodenlinien der 5-Eck-Schanze heran – die große Schanze möglicherweise auch aus diesem Grund sowie der geomorphologisch-topografischen Muldenform „*abgerutscht*“ ist und aufgegeben wurde.

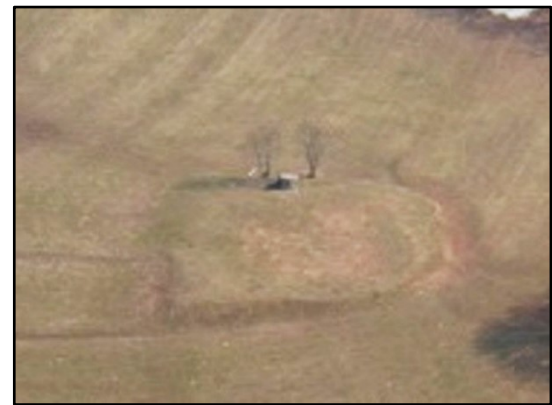
Bestimmte Aufnahmewinkel vermitteln den Eindruck, dass der Innenraum der Schanze nicht quadratischen Linienstrukturen folgt, sondern eher eine Kreisform bildet

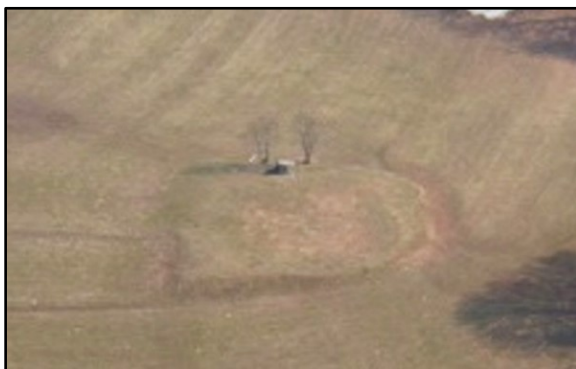
Die nachfolgende Aufnahme (eigene Luftaufnahme) zeigt auf der nördlichen (linken), westlichen (unteren) und östlichen (oberen) Seite Strukturen, die man als Teilsegmente einer Polygonalschanze interpretieren könnte.

Führt man diese weiter, ergäbe sich ein Polygonal mit sechs Eckpunkten. Vor allem die starken Unterschiede der Linienführung des Wallgrabens sind für eine quadratische Redoute eher untypisch (nachfolgendes Beispiel: Schlechtbach, Luftaufnahme plus Lidar). Sie bildet keinesfalls gerade Gesamtlinien – siehe Vergleich mit der quadratischen Redoute von Schlechtbach (Luftaufnahme Erich Meyer).

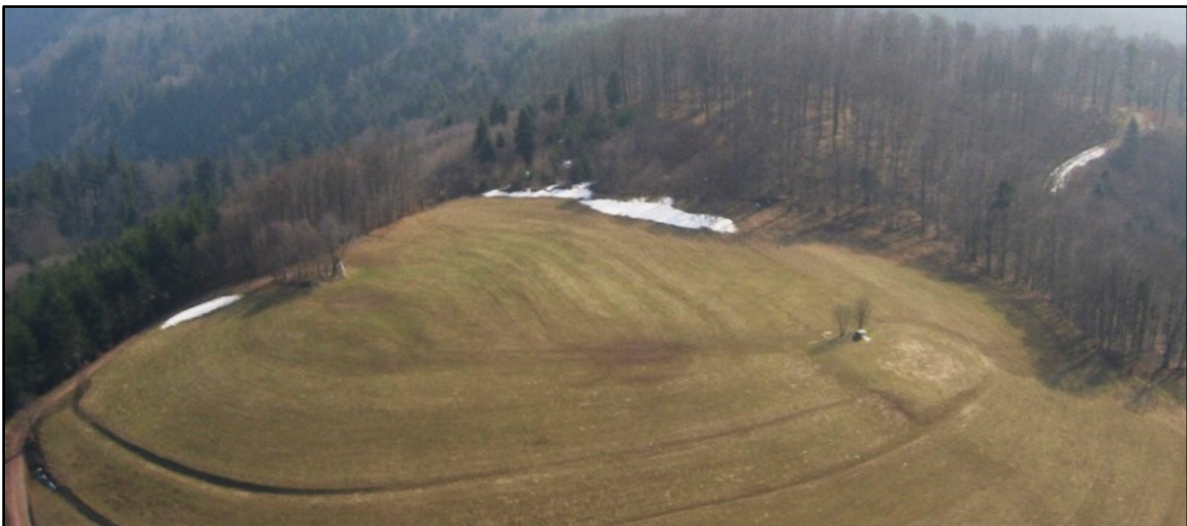
Auch wenn es auf den ersten, schnellen Blick wie eine quadratische Redoute aussehen kann: eine abschließende Bewertung wird durch die deutlichen landwirtschaftlich bedingten Eingriffe an der Gesamtstruktur der Schanze zwar zusätzlich erschwert. Dennoch lässt sich feststellen, dass die Schanze kein Quadrat als Grundform besitzt, dafür sind die noch vorhandenen Wallstrukturen vor allem im südlichen Bereich zu hufeisenförmig ausgeprägt und lassen daher eher auf eine einst polygonale Struktur mit mehr als vier Ecken vermuten.
